## **RELATÓRIO DE INSPEÇÃO NA CADEIA PÚBLICA DE GUARAPUAVA - CPGPVA**

Em **06 de setembro de 2024**, às 08h30, o Núcleo de Política Criminal e Execução Penal da Defensoria Pública do Estado do Paraná esteve presente na **Cadeia Pública de Guarapuava**, localizada na Rua Barão de Capanema, 1700 - Batel, Guarapuava-PR, CEP 85015-280, para a realização de inspeção das condições das carceragens, em cumprimento ao disposto no artigo 81-B, inciso V, da Lei de Execução Penal, no artigo 4º, incisos XI e XV, da Lei Complementar Estadual 136/2011 e no artigo 4º, incisos XI e XVII, da Lei Complementar Federal n. 80/94.

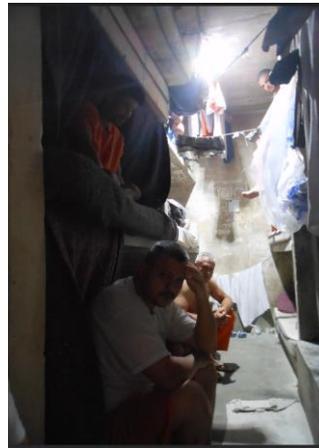
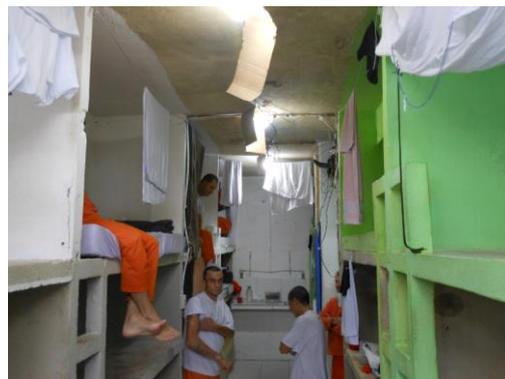
A pintura é antiga e bastante desgastada, bem como há nítidos sinais de umidade e mofo nas paredes das celas.

A fiação elétrica se encontra parcialmente exposta. 02 celas são muito escuras e com problemas nítidos de ausência de ventilação.

As fotos 01 e 02 reproduzem a cela de seguro chamada “trânsito”. As fotos 03 e 04 reproduzem outra cela de seguro. Ressalte-se que as duas celas são as da parte externa. Já as fotos 05 e 06 são da cela do seguro interno que, por se tratar de arquitetura em “L”, impossibilitou maiores fotos. Esta última cela contava com 18 pessoas no dia da inspeção, sendo certo que 06 pessoas dormiam em colchões no chão.

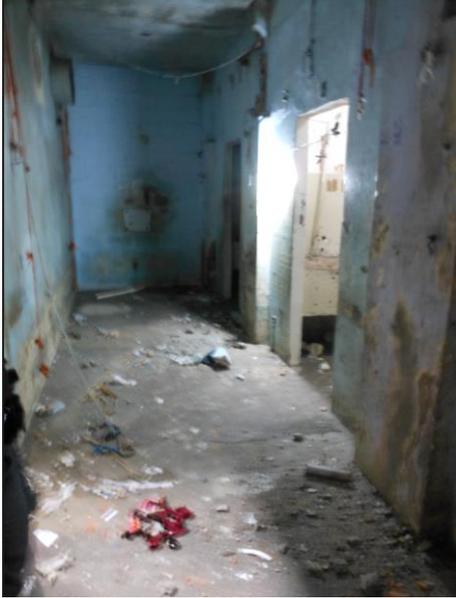
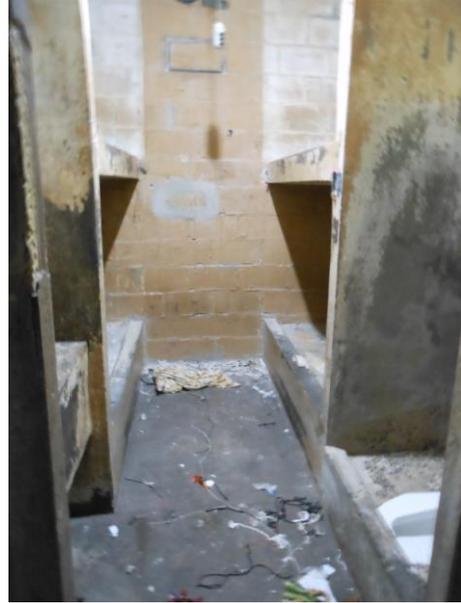
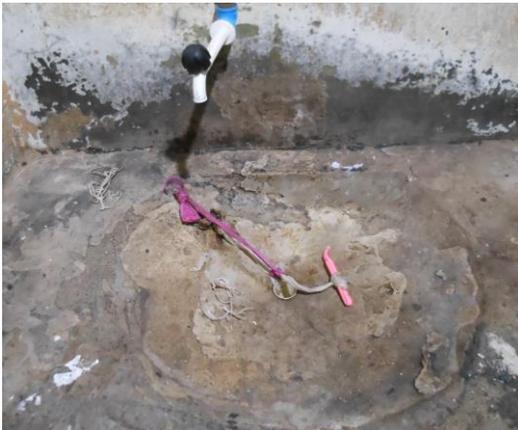
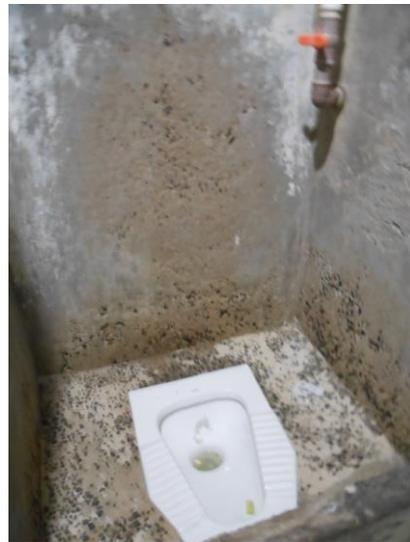
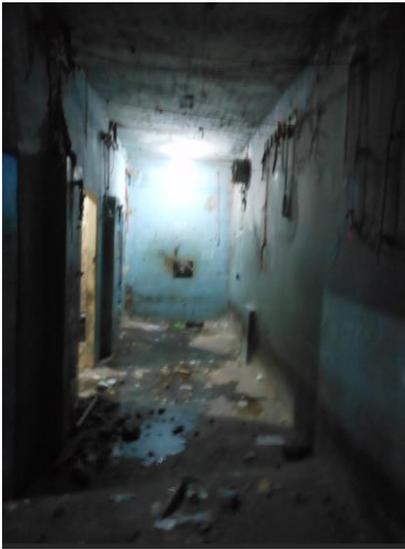
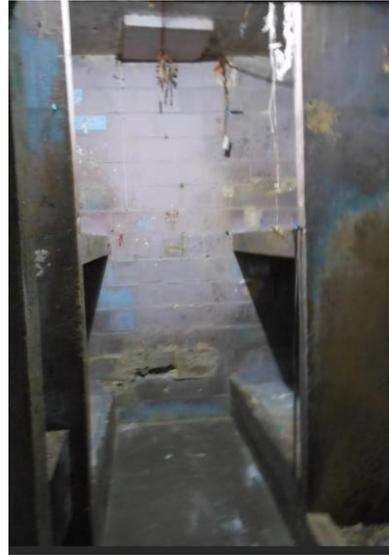
Abaixo, destaca-se as fotos da galeria desativada para obras.<sup>2</sup>

<sup>2</sup> Segundo informações do gestor, a galeria foi desativada no final de agosto. Ademais, informou que está aguardando a implementação do fundo rotativo para a realização das obras de melhoria na galeria que, segundo o gestor, deve ser instituído a partir da segunda quinzena de setembro do corrente ano.

Ao que tudo indica, com a reforma da galeria desativada, o problema da superlotação do convívio e triagem pode ser, ao menos parcialmente, solucionado.

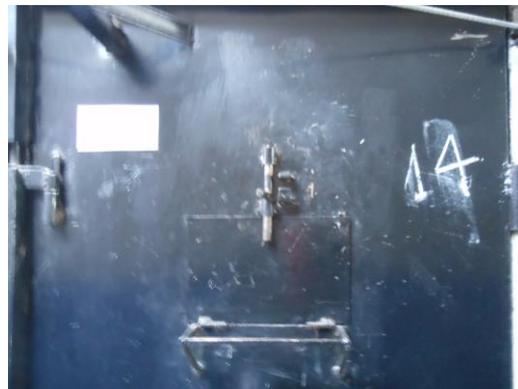
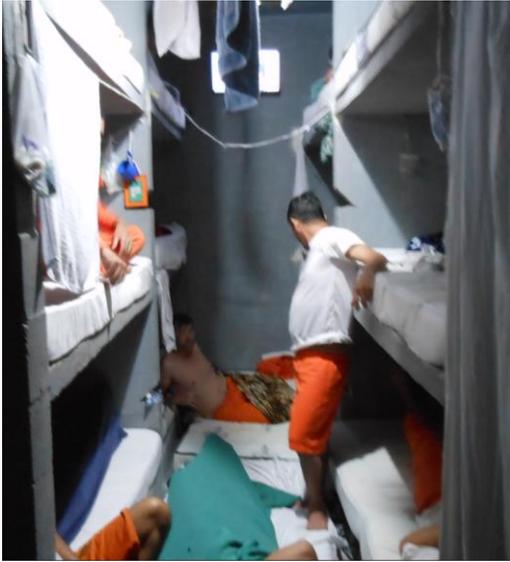
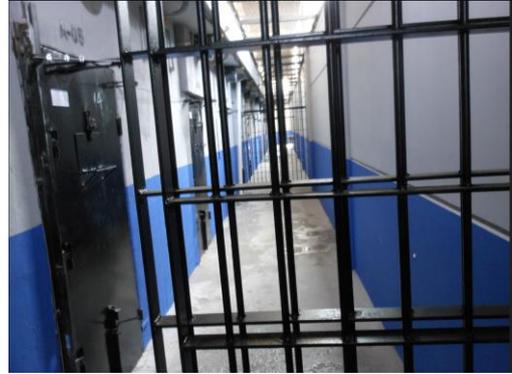
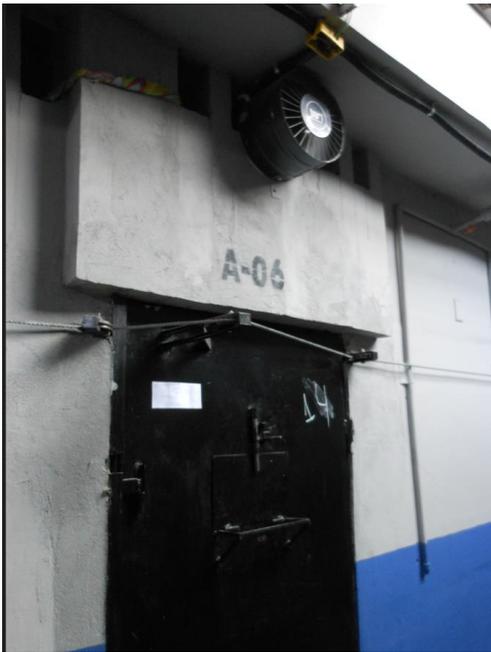
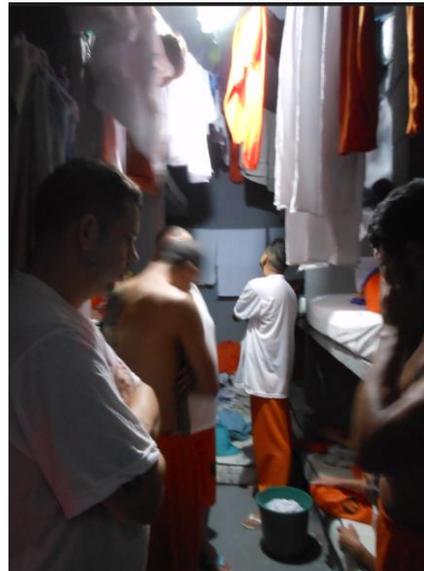
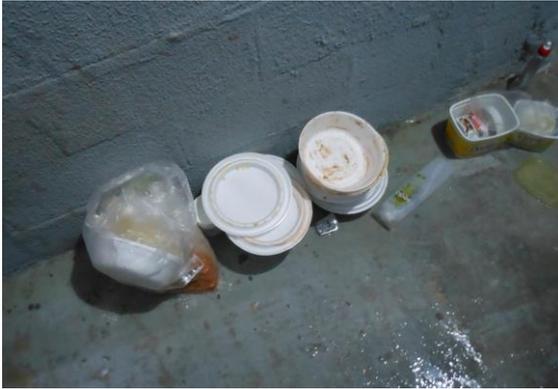
Ainda assim, mesmo na galeria nova, há bastante reclamação com relação a circulação de ar (apesar de todas as celas contarem com exaustor instalado), bem como há reclamações sobre a ausência de ventilador, ausência de banho quente e luminosidade imprópria (não há iluminação natural nem “ventanas” nas celas).

Com relação aos sanitários, todos são do tipo “bacia turca”. No geral, as novas celas estão em bom estado de conservação.

Noutro norte, todas as celas da galeria estão superlotadas, com pessoas dormindo no chão, mas com colchões.

Abaixo, as fotos da galeria ativa.

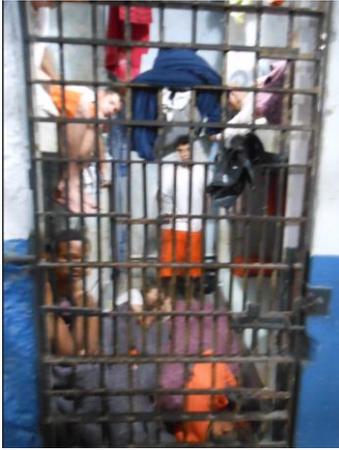
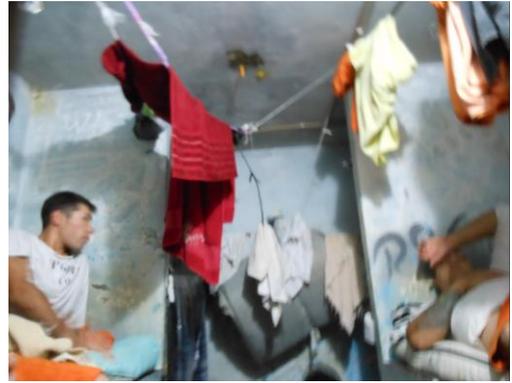
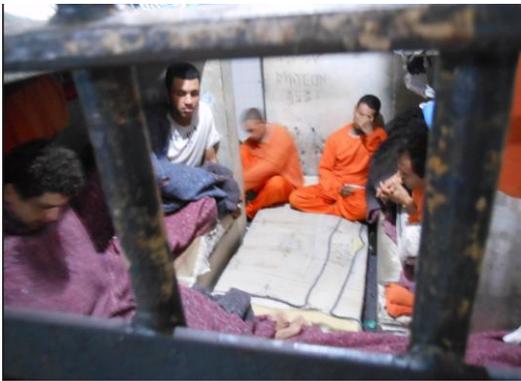
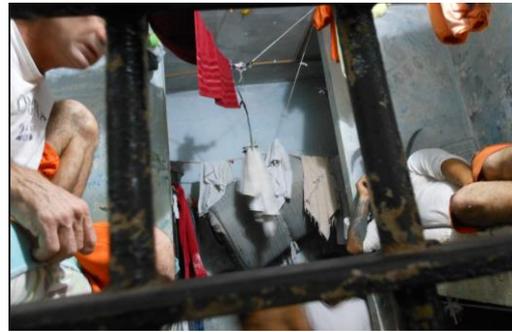
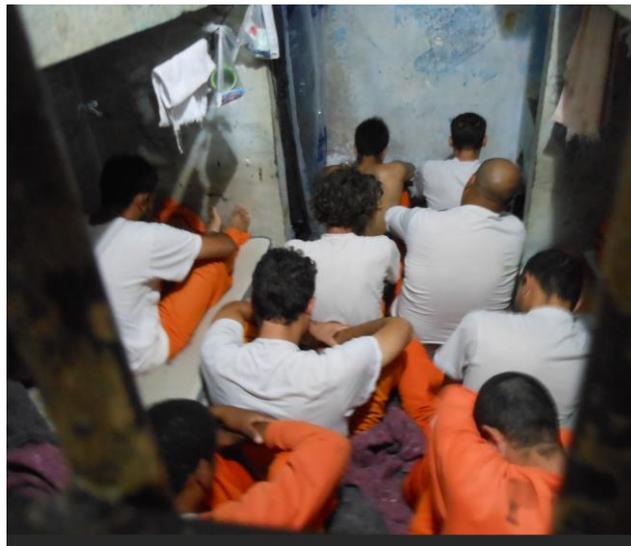
A unidade conta com 02 celas de triagem. Todas em péssimo estado de conservação, superlotadas (celas com 04 camas e 10 pessoas), paredes mofadas e úmidas, com inúmeras reclamações de ausência de atendimento médico bem como de longas estadias na triagem (45 dias).
