## **RELATÓRIO DE INSPEÇÃO NA CADEIA PÚBLICA FEMININA DE LONDRINA** **- CLDA**

Em **13 de setembro de 2024**, às 09h00, o Núcleo de Política Criminal e Execução Penal da Defensoria Pública do Estado do Paraná esteve presente na **Cadeia Pública Feminina de Londrina**, localizada na Rua Serra Do Roncador, 1192 - Jardim Bandeirantes, Londrina-PR, CEP 86065-590, para a realização de inspeção das condições das carceragens, em cumprimento ao disposto no artigo 81-B, inciso V, da Lei de Execução Penal, no artigo 4º, incisos XI e XV, da Lei Complementar Estadual 136/2011 e no artigo 4º, incisos XI e XVII, da Lei Complementar Federal n. 80/94.

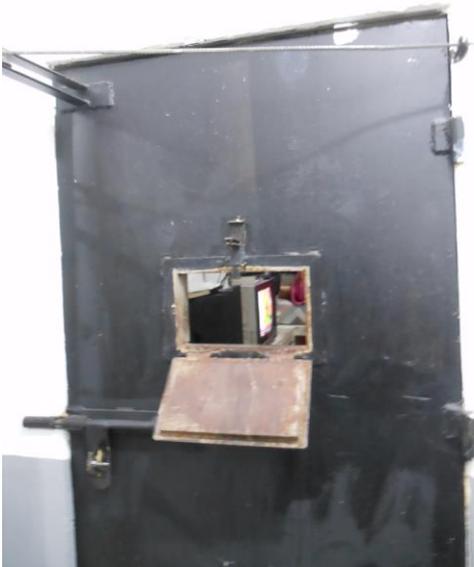
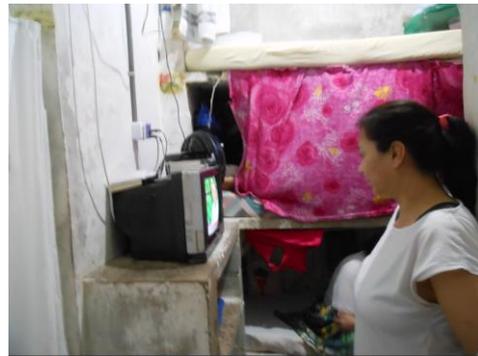
### **b.1) Seguro**

Não há galeria destinada ao seguro, de modo que foi separada 01 cela fora da galeria do convívio para o seguro. No dia da inspeção, havia 19 (dezenove) pessoas no seguro, sendo que 01 reclusa dormia no chão, enquanto as outras dormiam nas camas.

A cela não possui ventilação natural boa, no entanto, não foi vislumbrado sinais de umidade na cela.

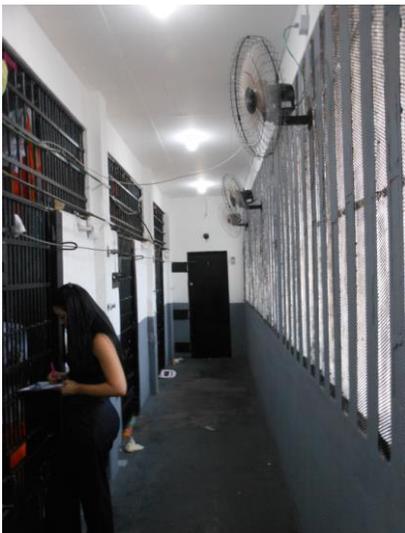
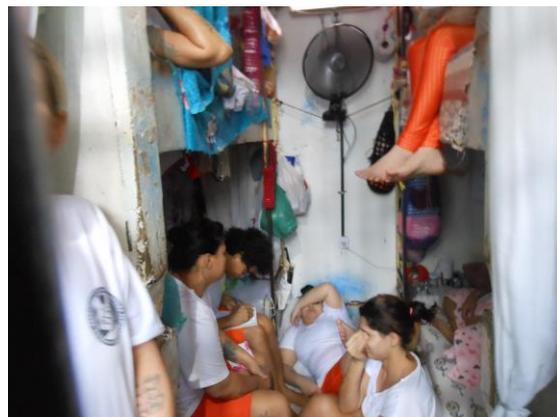
As celas não contam com ventilação natural. Porém, foram colocados ventiladores em frente às celas, que ficam ligados constantemente para trazer um pouco de frescor para a cela.<sup>1</sup>

A iluminação das celas é precária, bem como foi possível observar sinais de umidade nas paredes das celas, que estão com a pintura descascando.

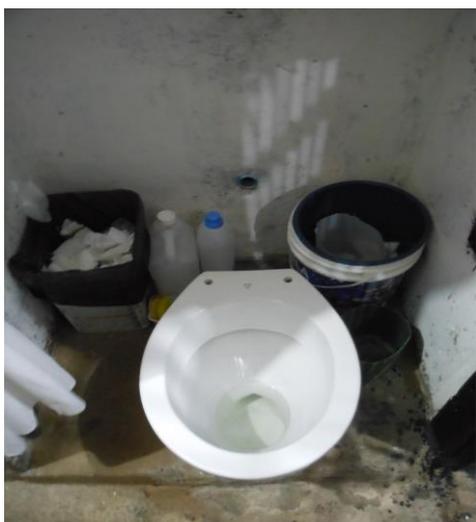
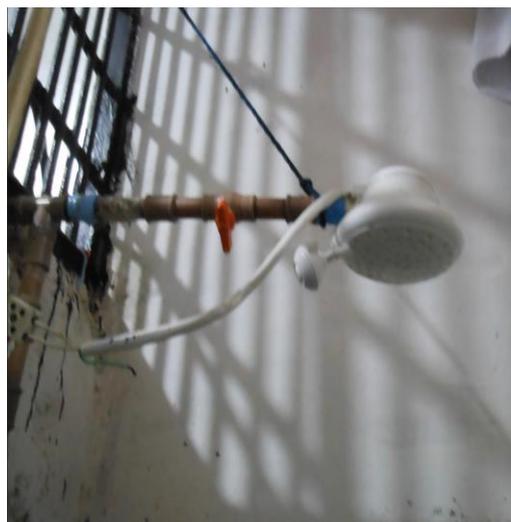
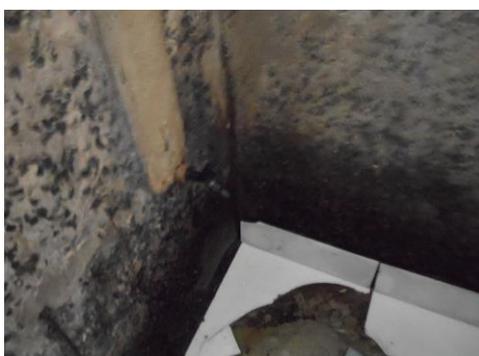
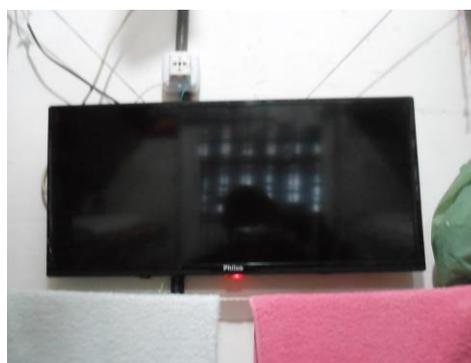
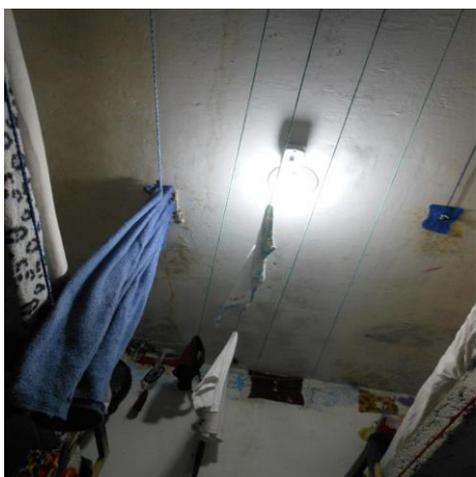
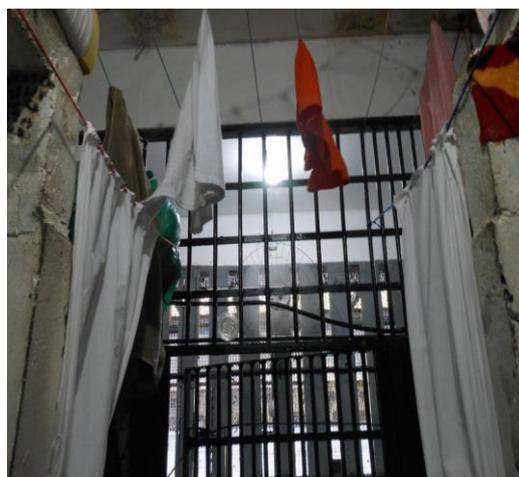
Abaixo, fotos do interior de uma das celas, localizada na Galeria “B”.

Além de dormir aproximadamente 02 reclusas no chão (dividindo colchão), as reclusas que dormem nas camas também têm que dividir seu colchão com outra interna.

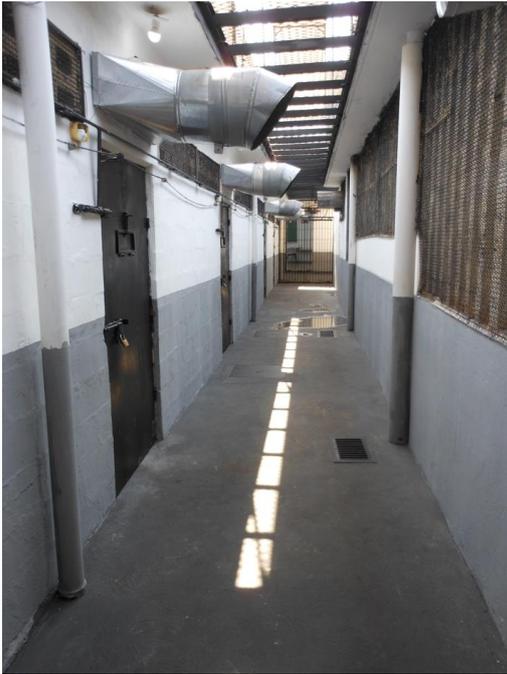
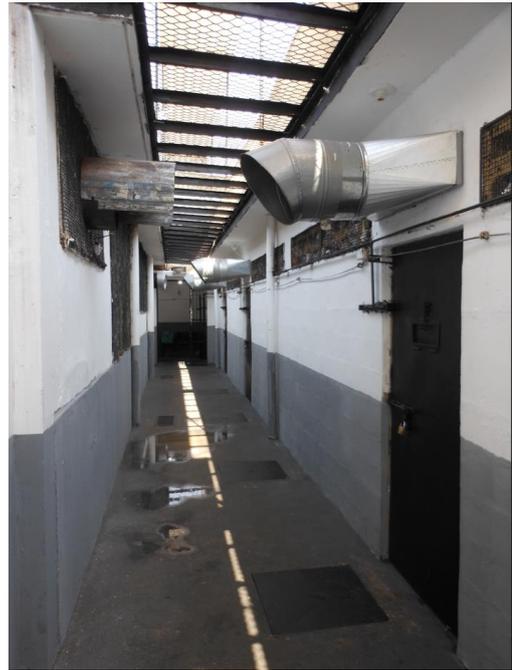
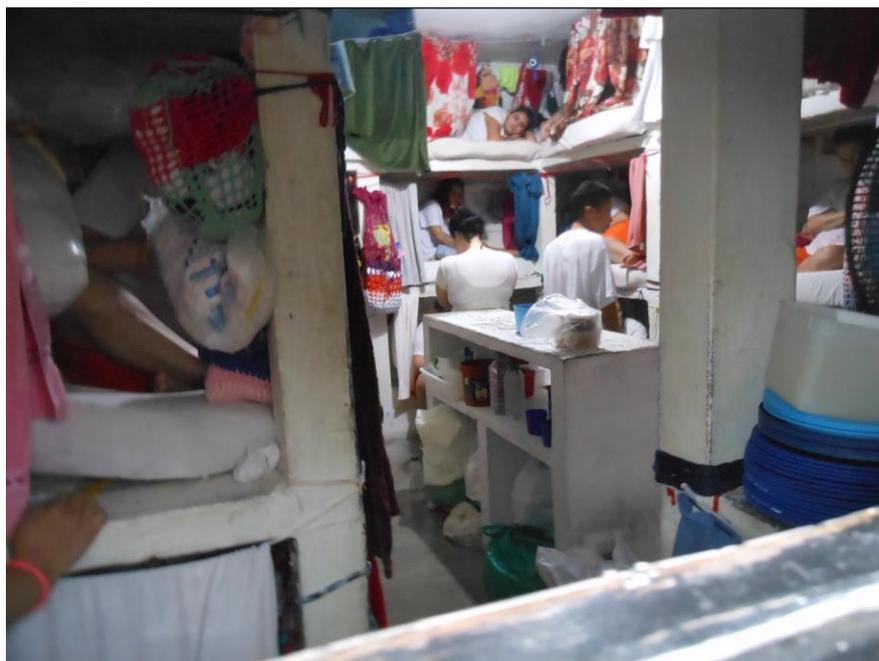
Apesar de ficar localizada em uma parte externa da unidade, e galeria ainda assim conta com problemas de ventilação natural. Apesar de todas possuírem exaustores e ventiladores dentro, foi uníssona a reclamação sobre o calor e a falta de ventilação das celas.

Uma das celas contava com 27 pessoas privadas de liberdade, sendo que 03 delas dormiam no chão.

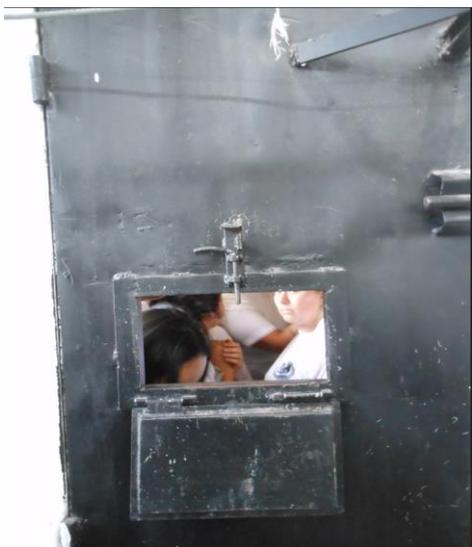
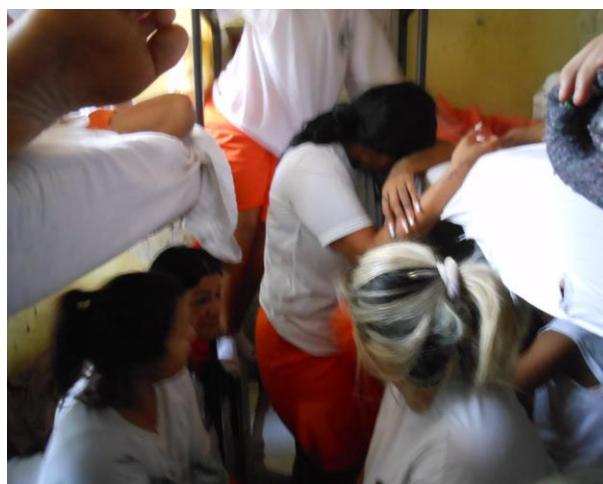
### **b.3) Celas da triagem**

A unidade conta com 02 celas de triagem. Todas muito pequenas, superlotadas, e com muitas reclamações sobre o calor e a longa espera para a remoção para as galerias de convívio. Também houve reclamação de falta de entrega do kit higiene para as reclusas da triagem.

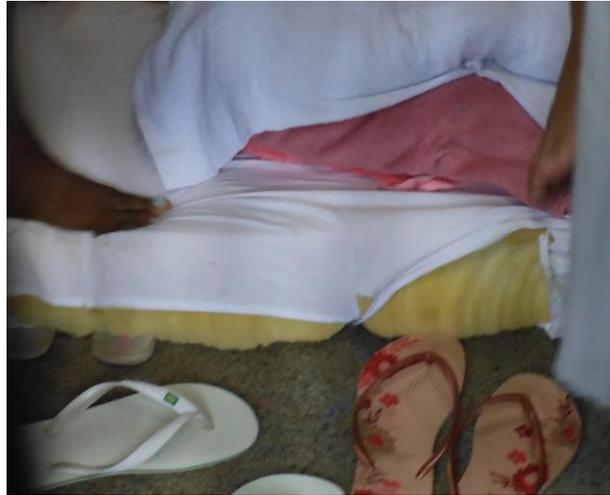
Ademais, foi possível observar a existência de alguns colchões sem a capa que reveste a esponja, fato este que também favorece à rápida deterioração do item, conforme imagem abaixo destacada.
