RELATÓRIO DE INSPEÇÃO NA CADEIA PÚBLICA DE CASCAVEL

Em **17** de **MAIO** de **2023**, às **9h**, a Defensoria Pública do Estado do Paraná esteve presente no **Cadeia Pública de Cascavel**, localizada na Rua da Bandeira, 1301 - Centro, Cascavel-PR, 85812-270, Brasil, para realização de inspeção das condições das carceragens, em cumprimento ao disposto no artigo 81-B, inciso V, da Lei de Execução Penal, no artigo 4º, incisos XI e XV, da Lei Complementar Estadual 136/2011 e no artigo 4º, incisos XI e XVII, da Lei Complementar Federal n. 80/94.

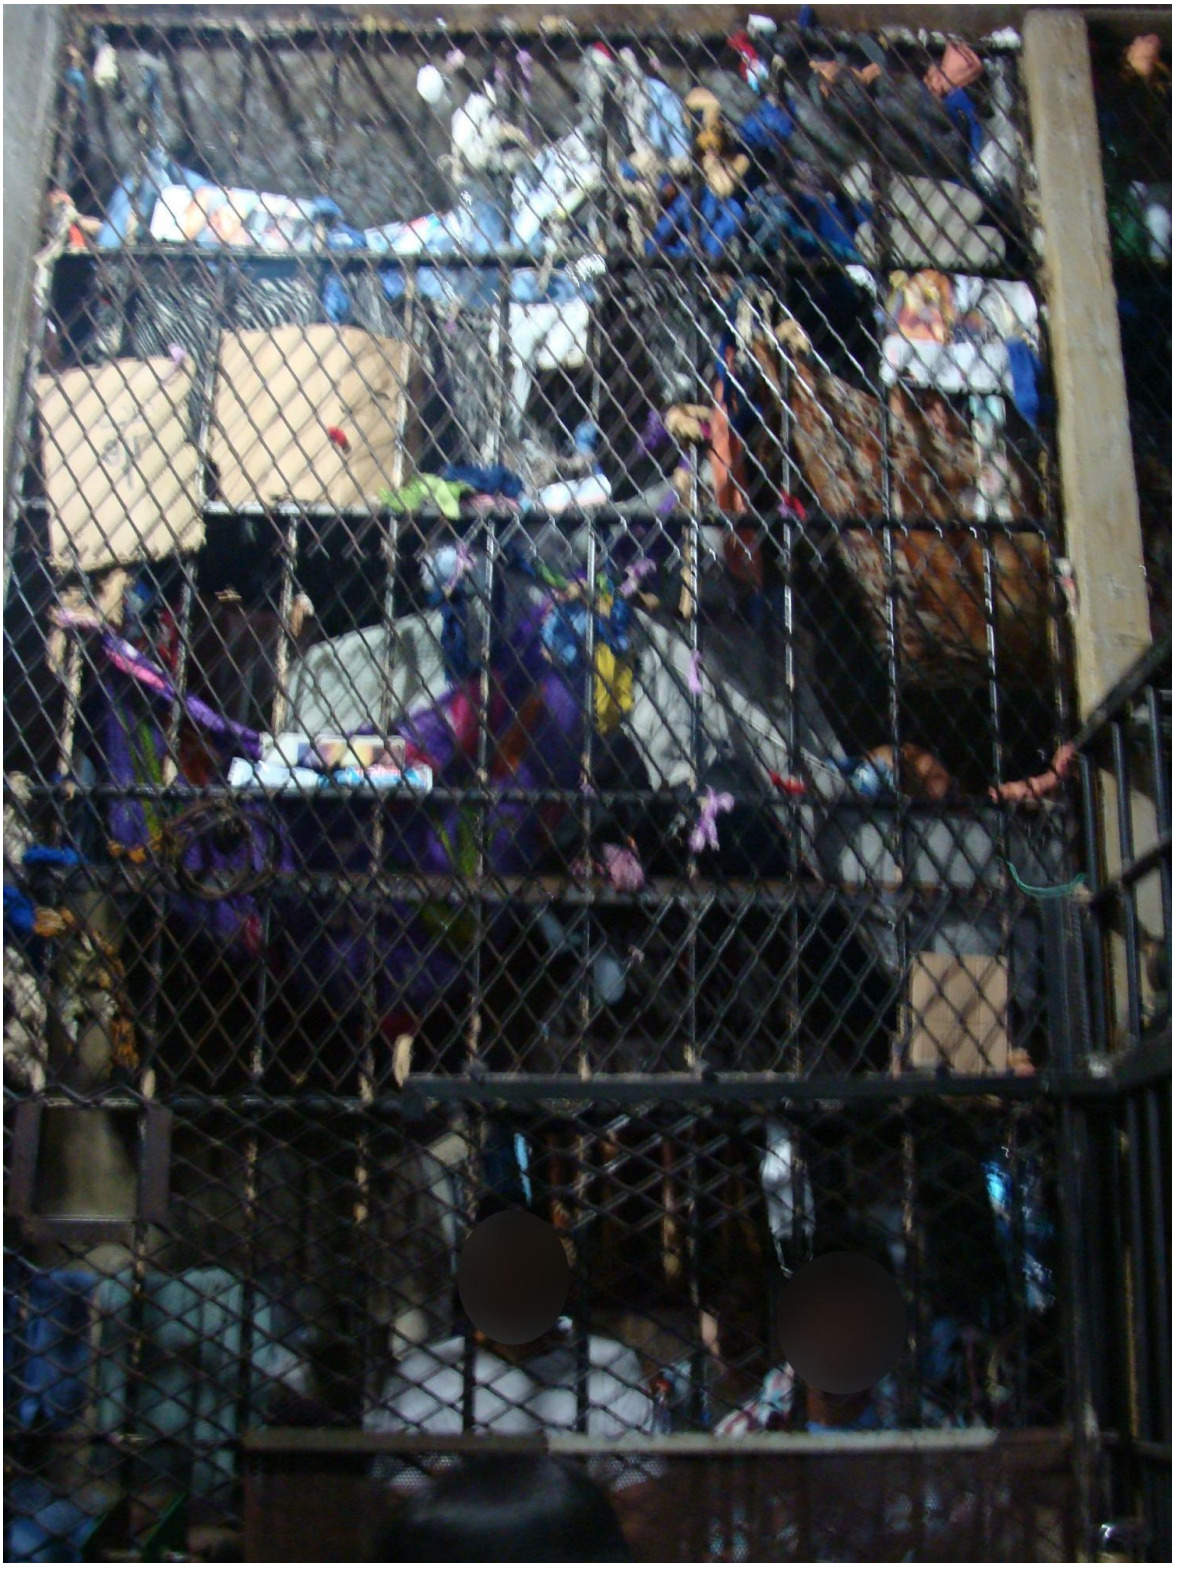
A assistência jurídica é prestada no local pela Defensoria Pública do Paraná, Ordem dos Advogados do Brasil e por núcleo de práticas jurídicas de faculdades de direitos. Há parlatório presencial e virtual e sala para atendimento pela Defensoria Pública.

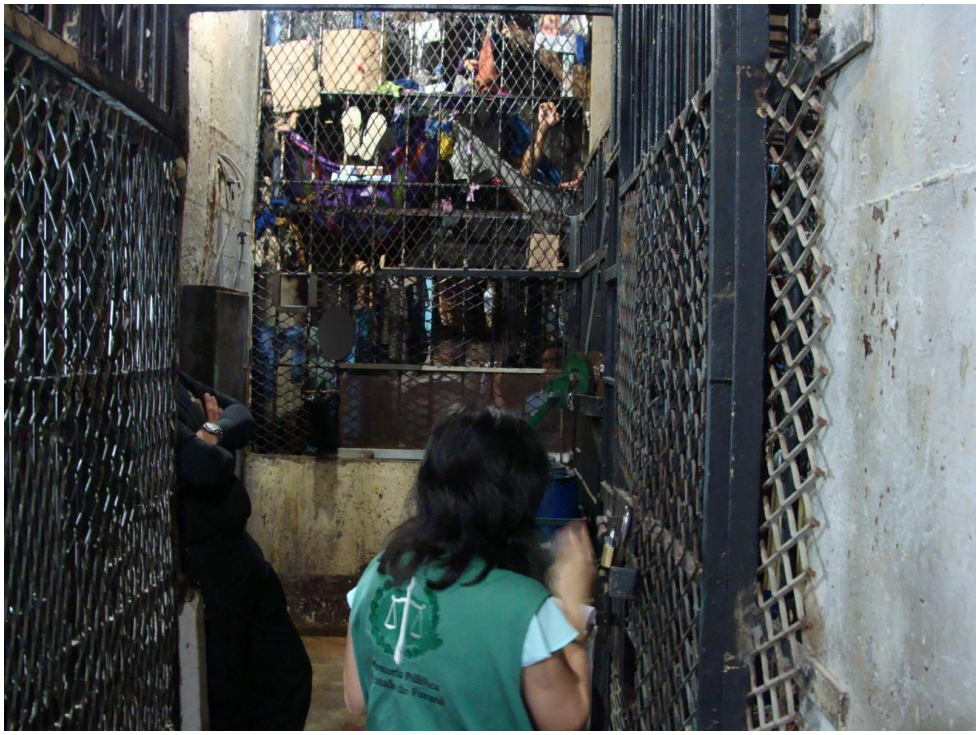
A unidade dispõe de circuito de câmeras de segurança, mas as imagens não ficam gravadas. Há incursão de grupos táticos no local e apoio diário por esses para escoltas e pátio de sol. Não há conselho disciplinar para apuração de faltas disciplinares. Também não houve rebelião ou suicídio no local nos últimos 3 (três) anos.

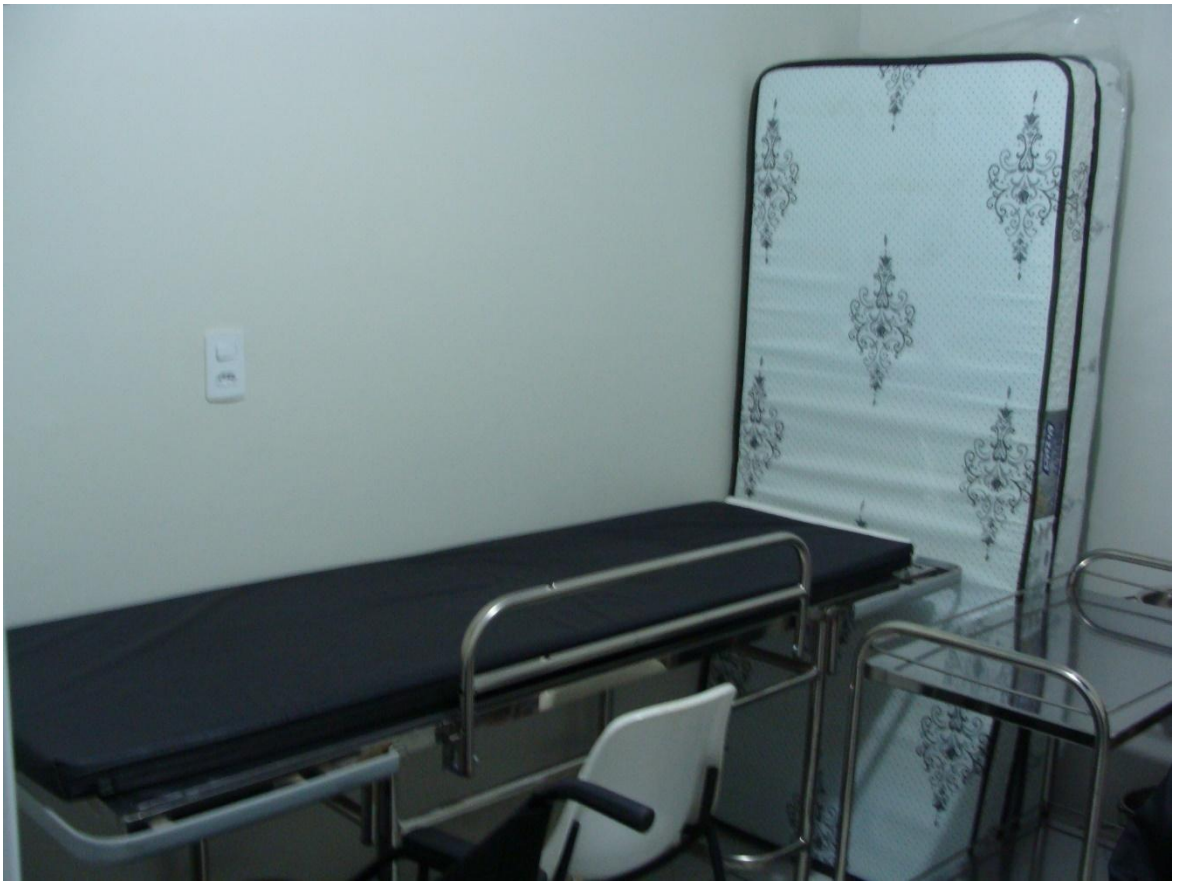
SAÚDE: O atendimento à saúde acontece diariamente por enfermeira. São 4 (quatro) pessoas atendidas diariamente. A triagem é feita pelo gestor e os pedidos de atendimento são encaminhados por “pipa”. O atendimento médico ocorre semanalmente foi avaliado como ruim, havendo relatos de descaso por parte dos profissionais, falta de atenção e questionamento sobre os sintomas e discriminação pela condição de pessoa privadas de liberdade. Segundo um dos entrevistados, em atendimento obtido com médico psiquiatra, houve o questionamento do médico sobre o tratamento que estava recebendo, ao que este respondeu que o tipo de tratamento de saúde dispensado às pessoas presas era diferente das pessoas livres.

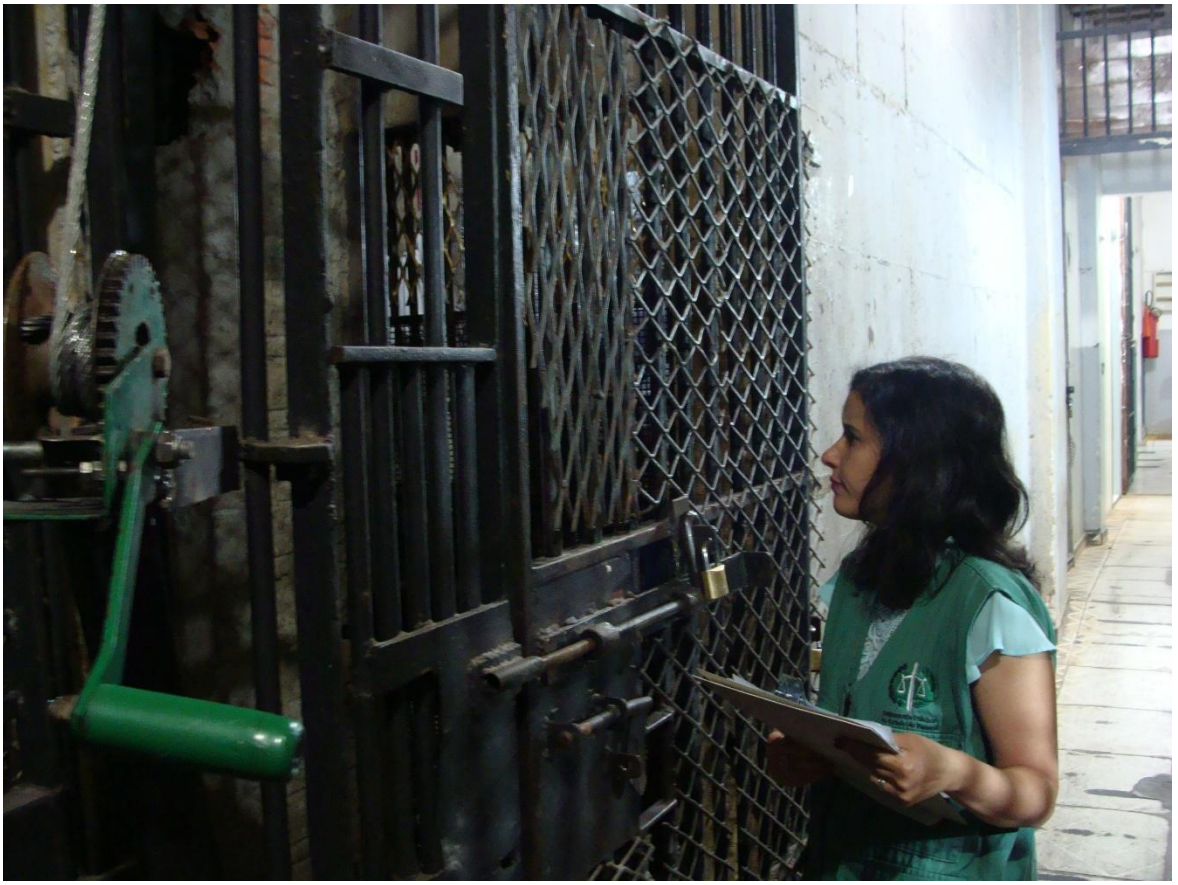
Não há qualquer separação na unidade de pessoas com doenças infectocontagiosas ou realização de testes rápidos para identificação dessas doenças. A equipe constatou que a maioria dos entrevistados apresentava tosse, sendo que questionados sobre o tratamento de saúde informaram que a unidade não dispõe de xarope para tosse e o único medicamento disponível é o paracetamol – indicado para dores e febre. Outros medicamentos devem ser fornecidos por familiares.
