RELATÓRIO DE INSPEÇÃO NA CADEIA PÚBLICA DE CASCAVEL

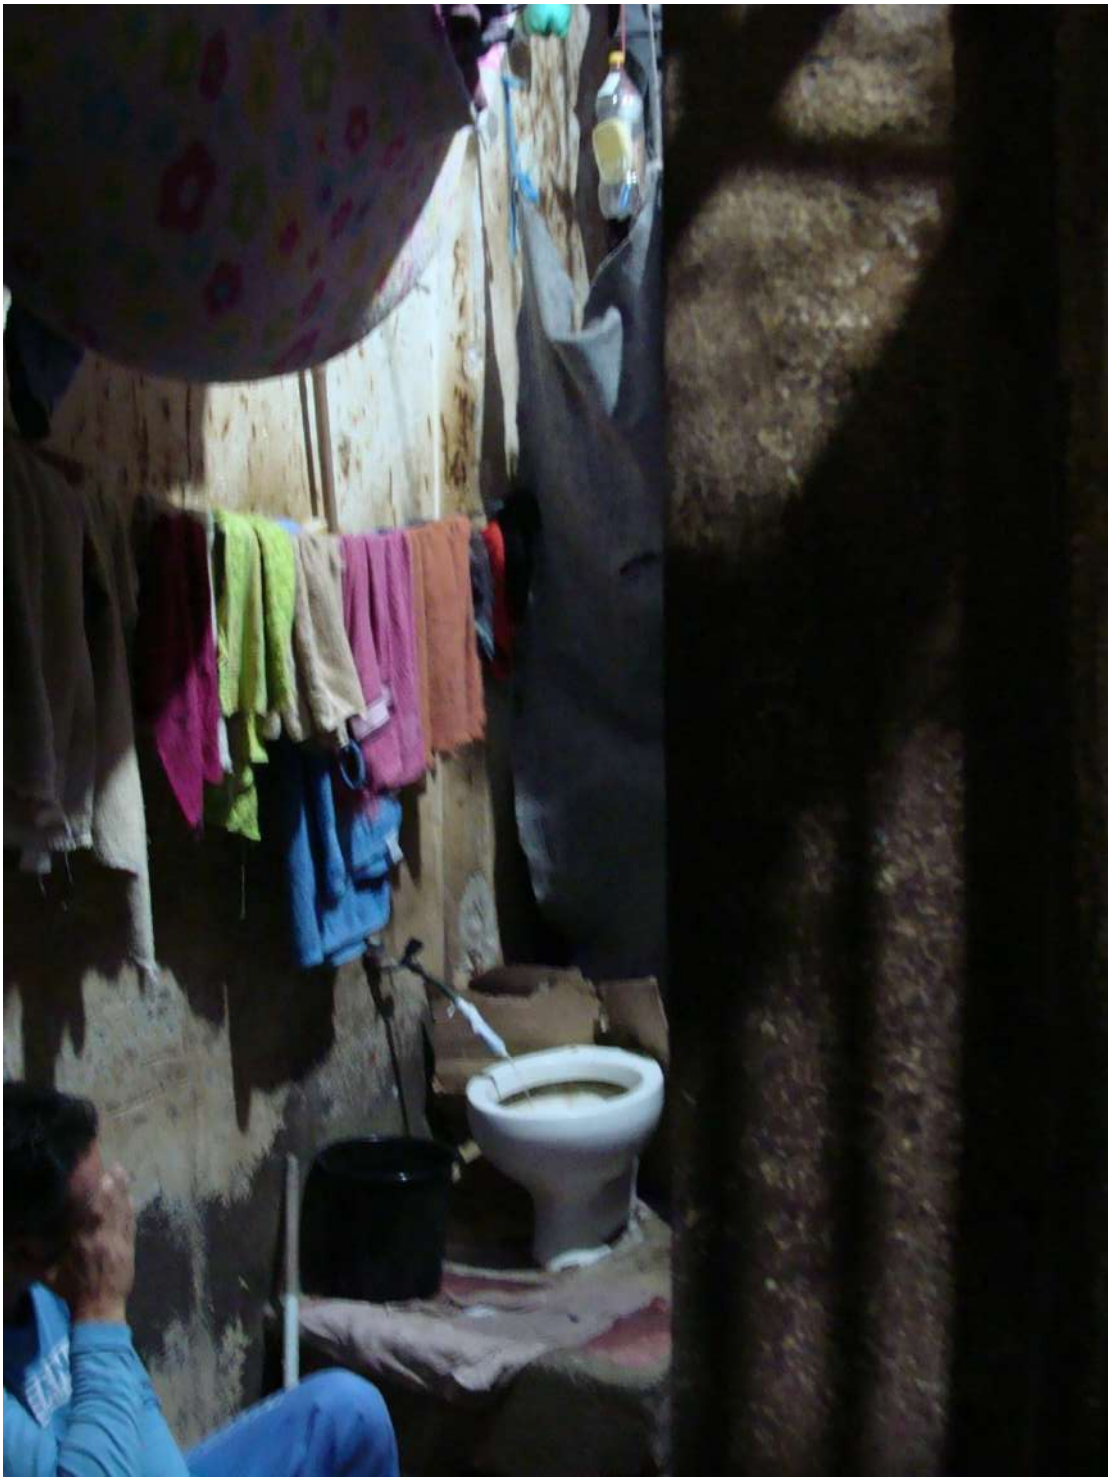
O ambiente é escuro, com poucos pontos de luz artificial, e não há entrada de luz externa. Mesmo durante o dia, no interior da galeria, é possível enxergar as pessoas.

Não há qualquer ventilação, natural ou artificial, o espaço é abafado e o ar insalubre, além do forte odor de urina e fezes no local.

Há apenas um sanitário na galeria do convívio, e quase dentro do vaso sanitário fica a torneira de água, de onde é retirada a água para consumo humano. Há banho quente mas um dos chuveiros não pode ser utilizado pois está dando choques.

O local é altamente insalubre, com manchas de umidade e mofo nas paredes, além de enorme acúmulo de sujeira no chão e nas paredes. Segundo os entrevistados, quando chove há alagamento do local sendo necessário retirar a água com um balde e descartá-la no vaso sanitário.

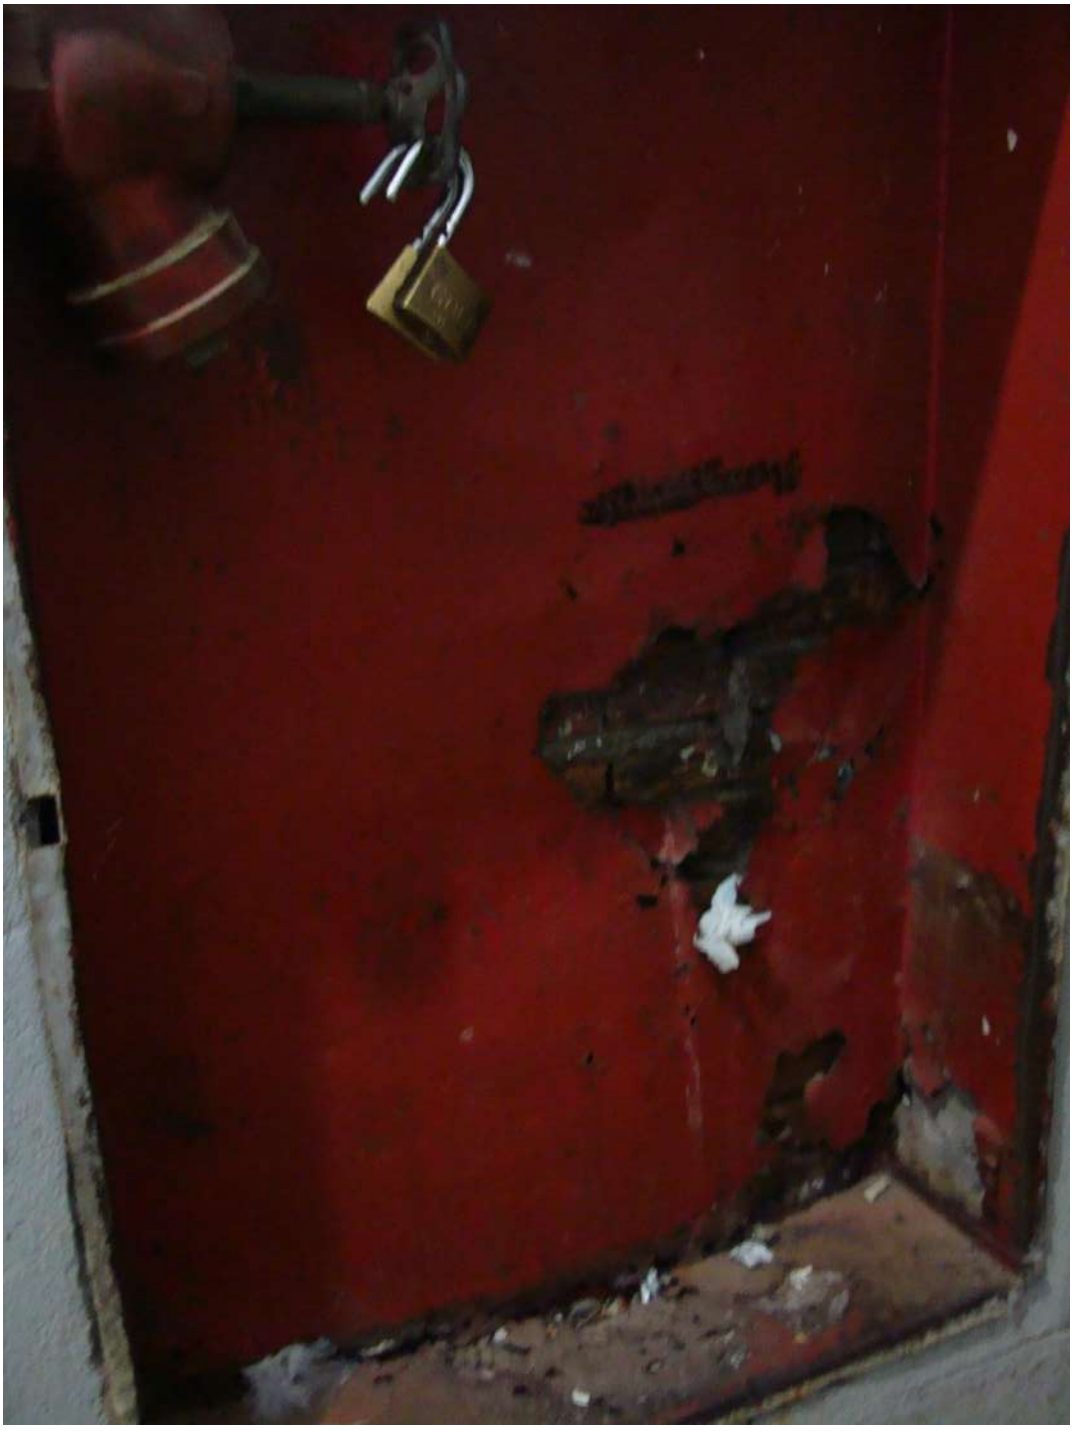
A unidade divide seu espaço físico com a delegacia de polícia civil local, havendo um grande número de veículos apreendidos localizados logo ao lado da parede externa da carceragem. O acúmulo desses materiais no local expostos às condições do tempo é altamente suscetível a atrair pragas e vetores de doenças, criando risco à saúde de toda população no entorno, ainda. Foi relatado pelos entrevistados que é comum a presença de ratos e baratas no local.

Várias pessoas relataram que os fios de eletricidade expostos no interior da galeria de convívio soltam faíscas e “estouram”, especialmente à noite, e também dão choques e, devido a proximidade desses fios dos cobertores e das redes penduradas nas grades, há temor de que ocorra um incêndio no local. O local não dispõe de equipamentos para combate e prevenção a incêndio e a estrutura elétrica precária, somada às condições de risco do local (grande número de pessoas e acúmulo de materiais inflamáveis), formam o prelúdio de uma catástrofe anunciada.

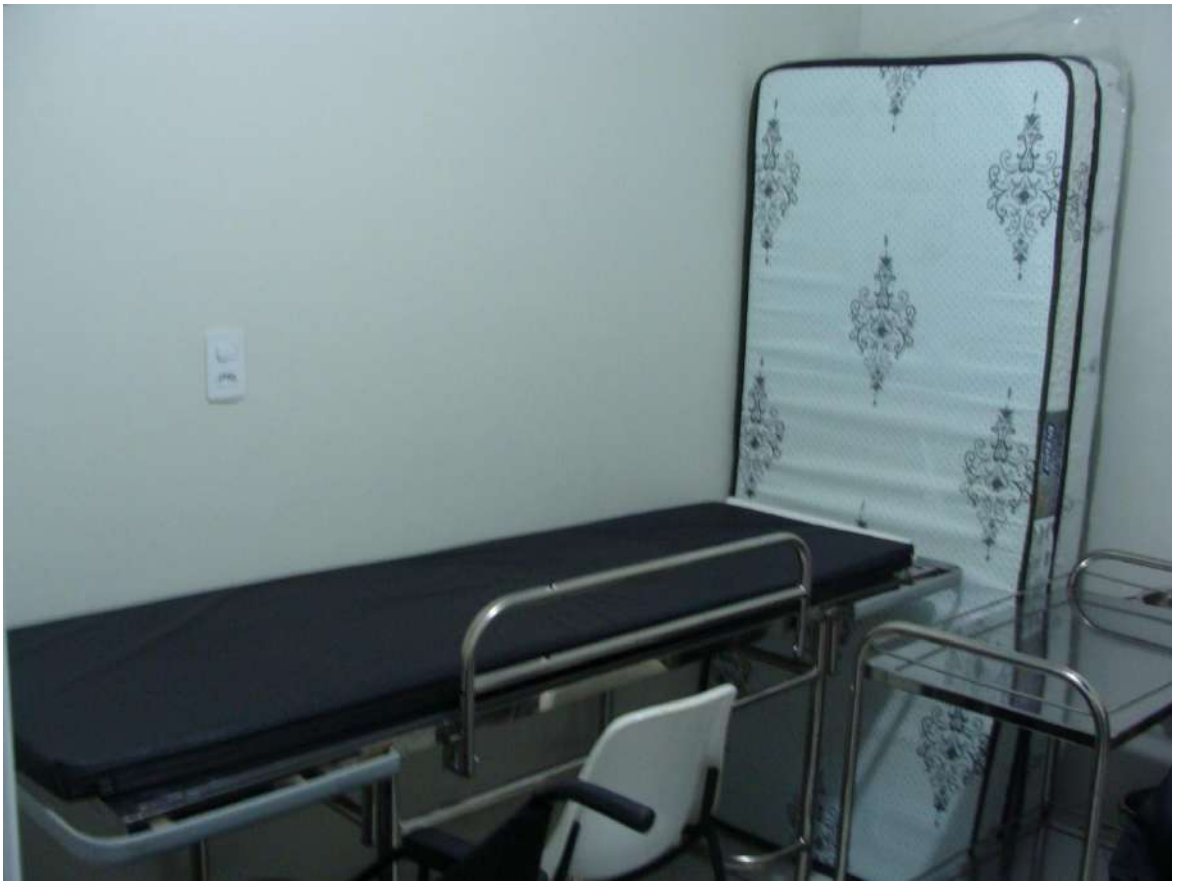
SAÚDE: O atendimento à saúde acontece diariamente por enfermeira. São 4 (quatro) pessoas atendidas diariamente. A triagem é feita pelo gestor e os pedidos de atendimento são encaminhados por “pipa”. O atendimento médico ocorre semanalmente foi avaliado como ruim, havendo relatos de descaso por parte dos profissionais, falta de atenção e questionamento sobre os sintomas e discriminação pela condição de pessoa privadas de liberdade. Segundo um dos entrevistados, em atendimento obtido com médico psiquiatra, houve o questionamento do médico sobre o tratamento que estava recebendo, ao que este respondeu que o tipo de tratamento de saúde dispensado às pessoas presas era diferente das pessoas livres.

Não há qualquer separação na unidade de pessoas com doenças infectocontagiosas ou realização de testes rápidos para identificação dessas doenças. A equipe constatou que a maioria dos entrevistados apresentava tosse, sendo que questionados sobre o tratamento de saúde informaram que a unidade não dispõe de xarope para tosse e o único medicamento disponível é o paracetamol – indicado para dores e febre. Outros medicamentos devem ser fornecidos por familiares.
