## **RELATÓRIO DE INSPEÇÃO NA CADEIA PÚBLICA DE GUARAPUAVA - CPGPVA**

Em **06 de setembro de 2024**, às 08h30, o Núcleo de Política Criminal e Execução Penal da Defensoria Pública do Estado do Paraná esteve presente na **Cadeia Pública de Guarapuava**, localizada na Rua Barão de Capanema, 1700 - Batel, Guarapuava-PR, CEP 85015-280, para a realização de inspeção das condições das carceragens, em cumprimento ao disposto no artigo 81-B, inciso V, da Lei de Execução Penal, no artigo 4º, incisos XI e XV, da Lei Complementar Estadual 136/2011 e no artigo 4º, incisos XI e XVII, da Lei Complementar Federal n. 80/94.

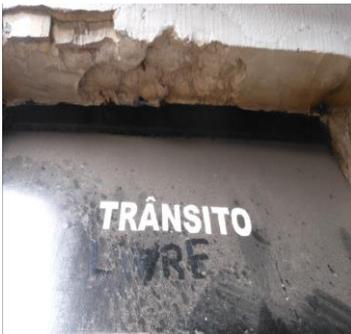
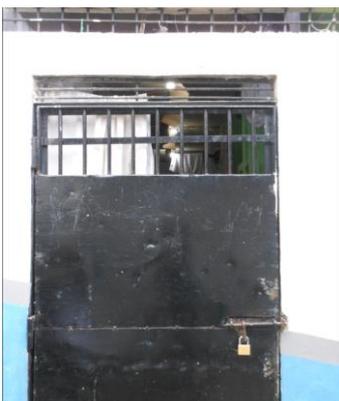
A fiação elétrica se encontra parcialmente exposta. 02 celas são muito escuras e com problemas nítidos de ausência de ventilação.

As fotos 01 e 02 reproduzem a cela de seguro chamada “trânsito”. As fotos 03 e 04 reproduzem outra cela de seguro. Ressalte-se que as duas celas são as da parte externa. Já as fotos 05 e 06 são da cela do seguro interno que, por se tratar de arquitetura em “L”, impossibilitou maiores fotos. Esta última cela contava com 18 pessoas no dia da inspeção, sendo certo que 06 pessoas dormiam em colchões no chão.

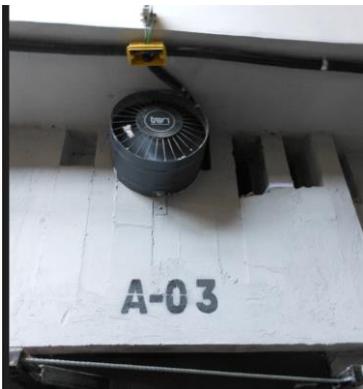
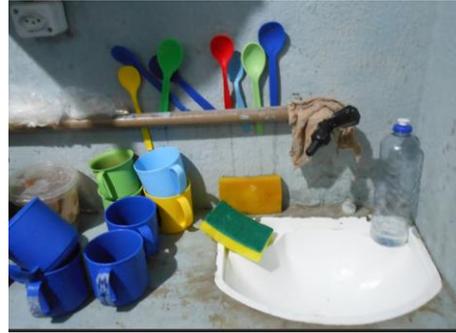
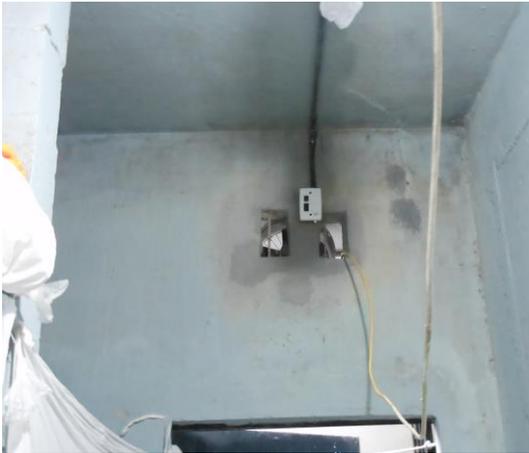
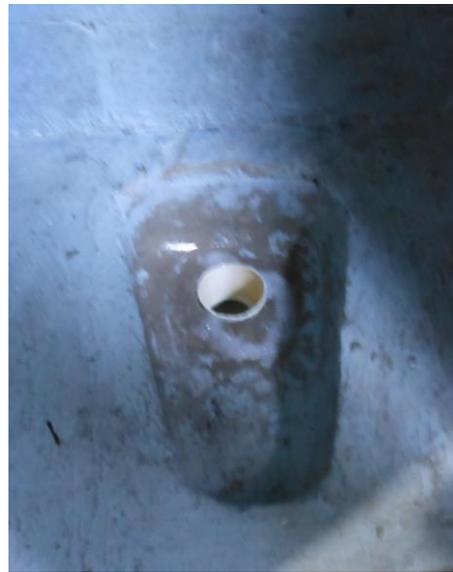
Abaixo, as fotos da galeria ativa.

Ainda assim, mesmo na galeria nova, há bastante reclamação com relação a circulação de ar (apesar de todas as celas contarem com exaustor instalado), bem como há reclamações sobre a ausência de ventilador, ausência de banho quente e luminosidade imprópria (não há iluminação natural nem “ventanas” nas celas).

Ressalta-se que foi verificada a instalação de exaustores novos em algumas celas para ajudar na circulação de ar no local, uma vez que as celas não possuem ventilação natural.

Com relação aos sanitários, todos são do tipo “bacia turca”. No geral, as novas celas estão em bom estado de conservação.

Noutro norte, todas as celas da galeria estão superlotadas, com pessoas dormindo no chão, mas com colchões.

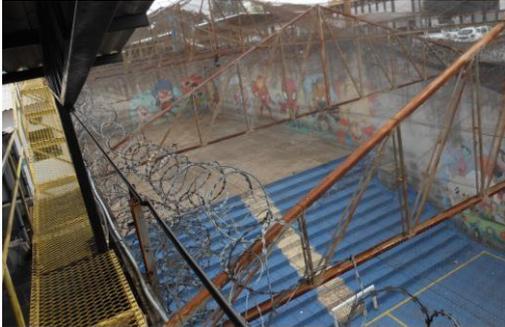
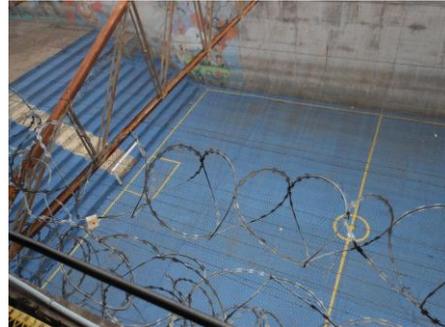
Conforme já exposto alhures, os presos da galeria do convívio contam com banho de sol, diferentemente dos presos situados nas celas do seguro (com exceção da cela do seguro interna, próxima dos presos da triagem).

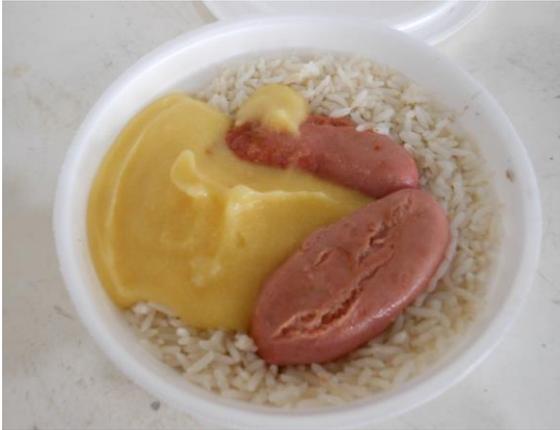
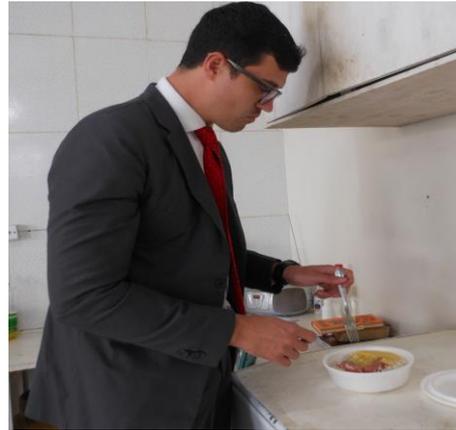
O Defensor Público experimentou uma das quentinhas do almoço: tratava-se de uma grande porção de arroz, feijão, angu e linguiça. A comida tinha boa temperatura e sabor razoável.

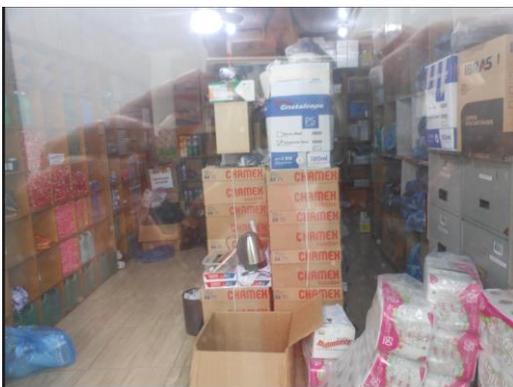
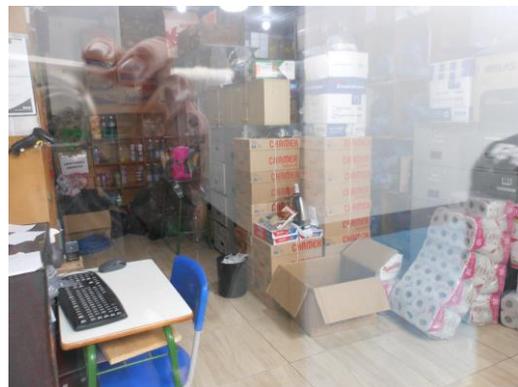
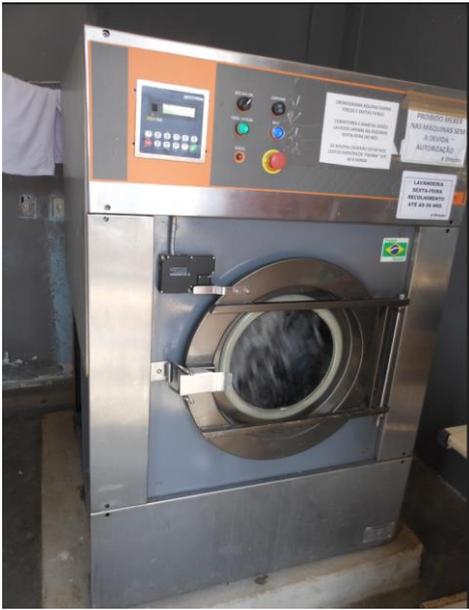
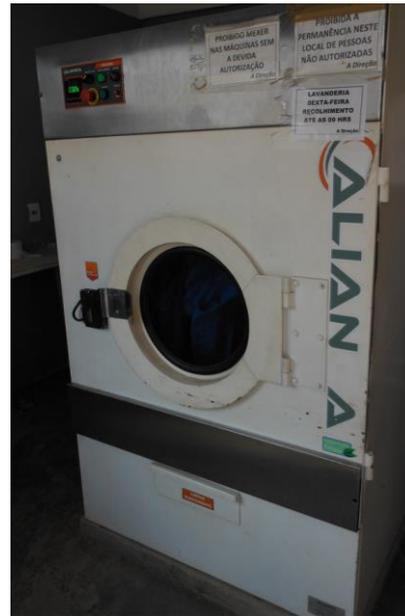
Uma vez na semana, são recolhidos itens pessoais (como cobertores e roupas) para lavagem pelos presos. Abaixo, fotos do almoxarifado com estoque dos itens de higiene, bem como da lavanderia da unidade.

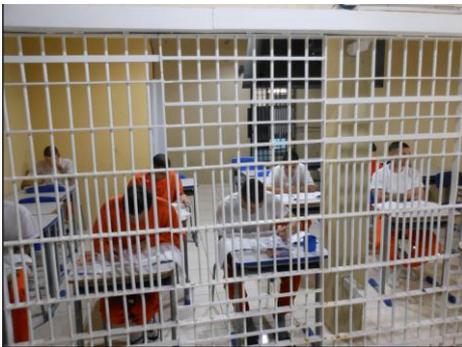
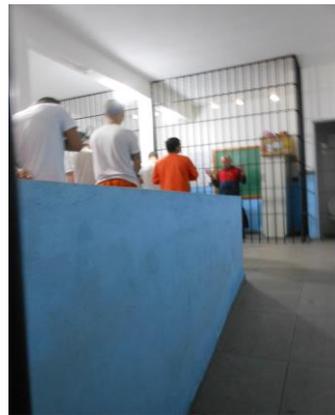
No momento da inspeção, havia salas sendo ocupadas para atividades do CEBBEJA, bem como para atividades religiosas (imagem 01 - escola e imagem 02 - culto):

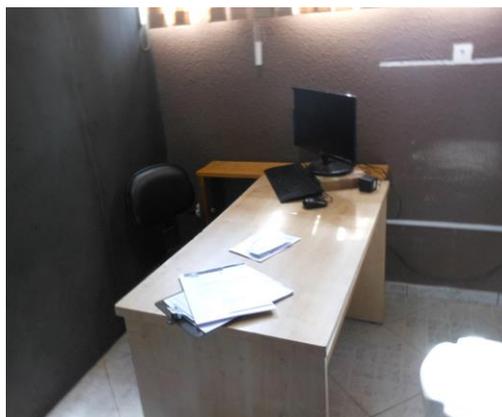
A assistência jurídica é ofertada pela Defensoria Pública, em uma sala privativa improvisada:

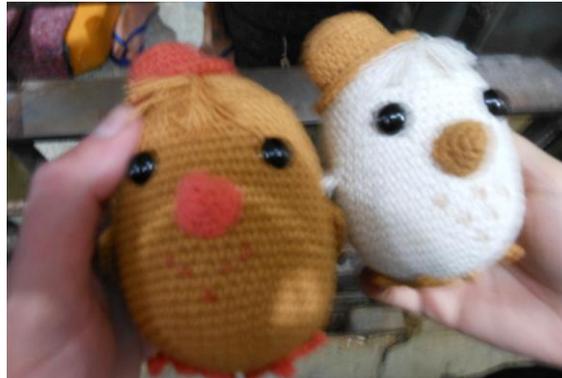
Abaixo, foto dos “amigurumis”, de produção dos presos da cela do artesanato.

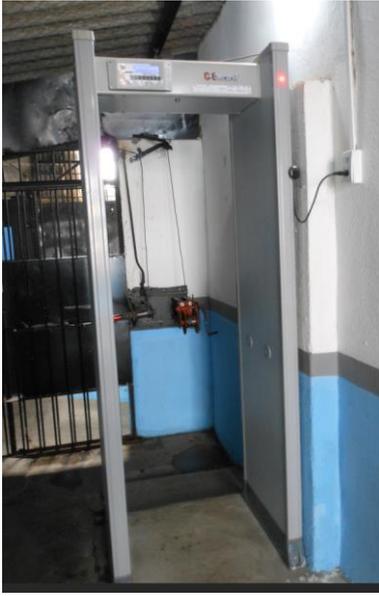
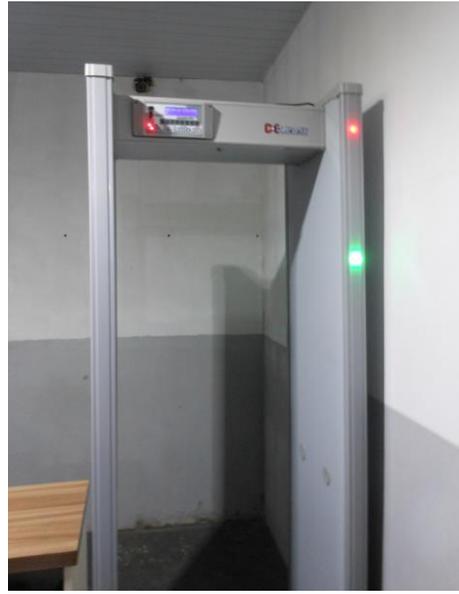
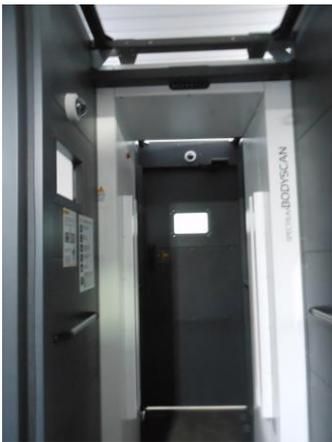
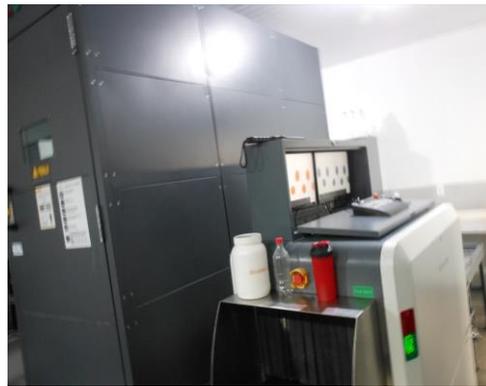
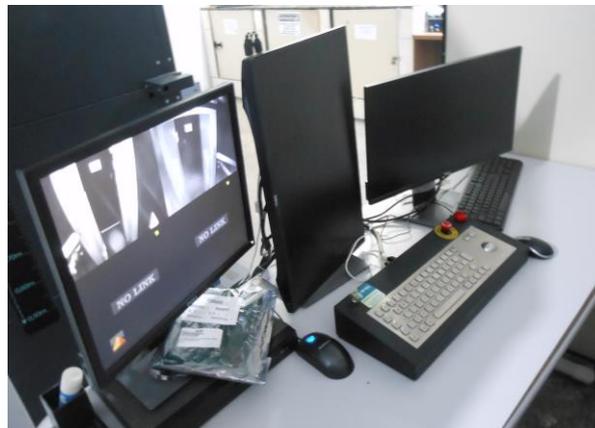
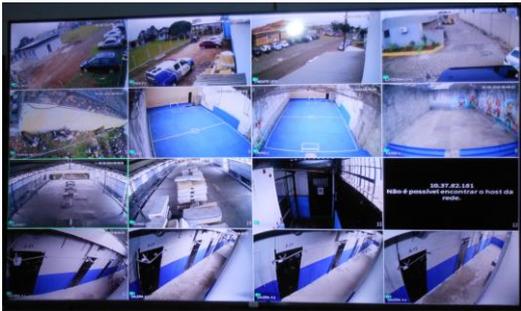
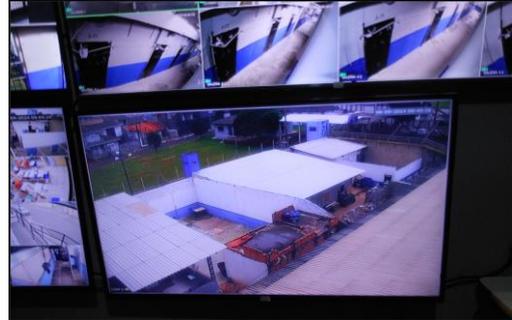
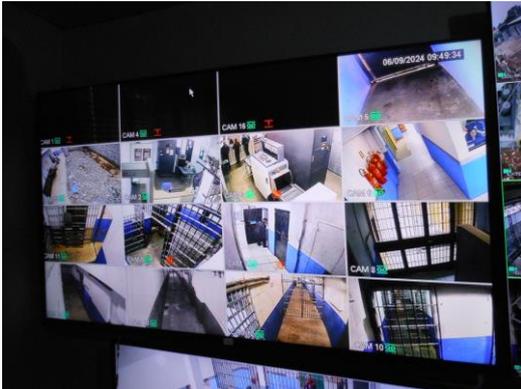
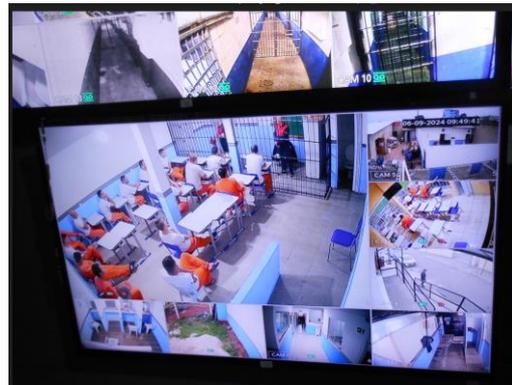
O procedimento de revista de visitantes é realizado com a utilização de *bodyscan* e detector de metais.

Verifica-se que a unidade possui algumas câmeras de segurança, bem como detector de metais na entrada da área de segurança, conforme fotos expostas no tópico acima.
