## **RELATÓRIO DE INSPEÇÃO NA CADEIA PÚBLICA FEMININA DE LONDRINA** **- CLDA**

Em **13 de setembro de 2024**, às 09h00, o Núcleo de Política Criminal e Execução Penal da Defensoria Pública do Estado do Paraná esteve presente na **Cadeia Pública Feminina de Londrina**, localizada na Rua Serra Do Roncador, 1192 - Jardim Bandeirantes, Londrina-PR, CEP 86065-590, para a realização de inspeção das condições das carceragens, em cumprimento ao disposto no artigo 81-B, inciso V, da Lei de Execução Penal, no artigo 4º, incisos XI e XV, da Lei Complementar Estadual 136/2011 e no artigo 4º, incisos XI e XVII, da Lei Complementar Federal n. 80/94.

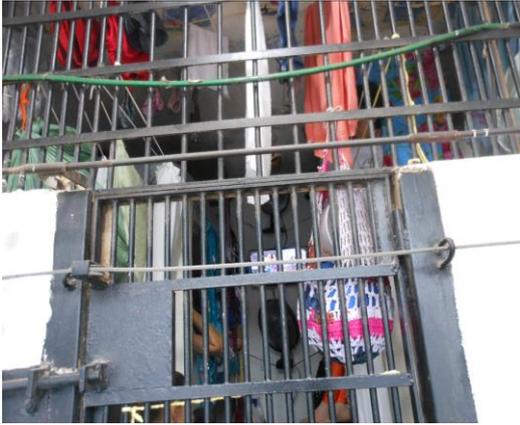
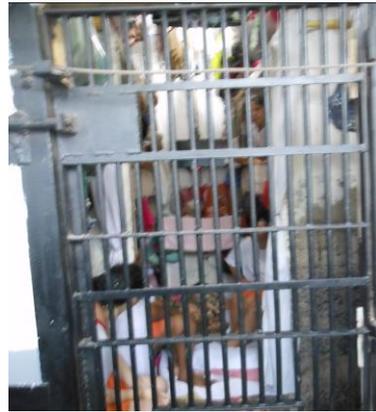
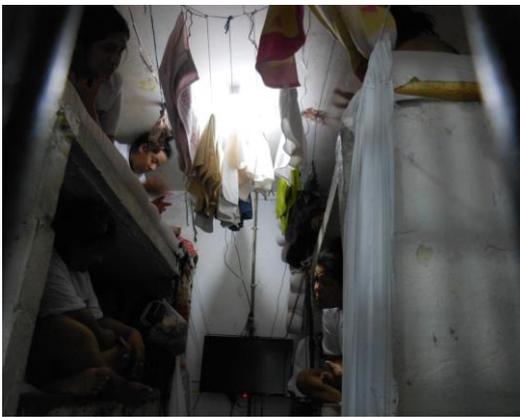
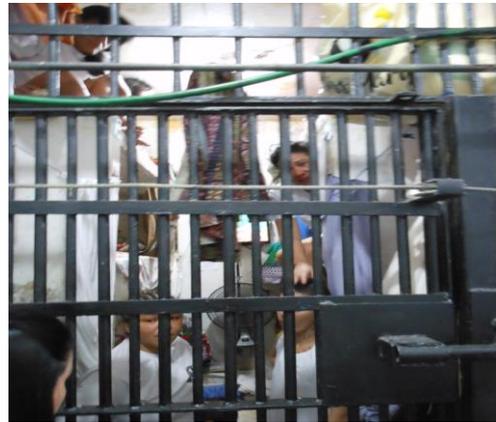
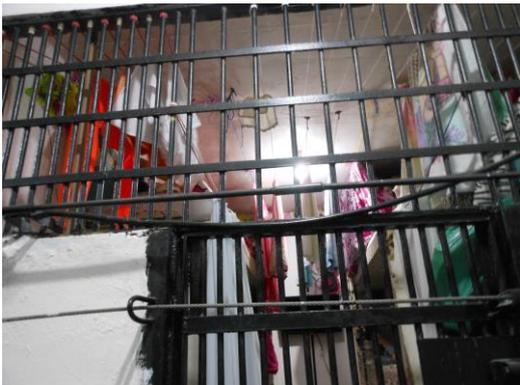
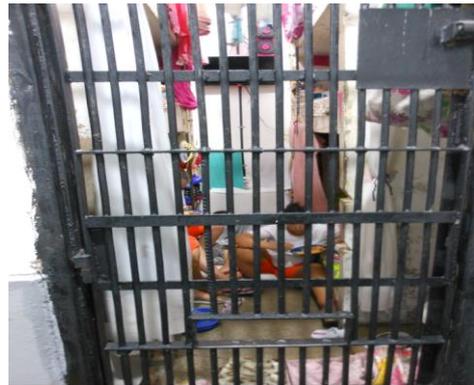
Abaixo, fotos do interior de uma das celas, localizada na Galeria “B”.

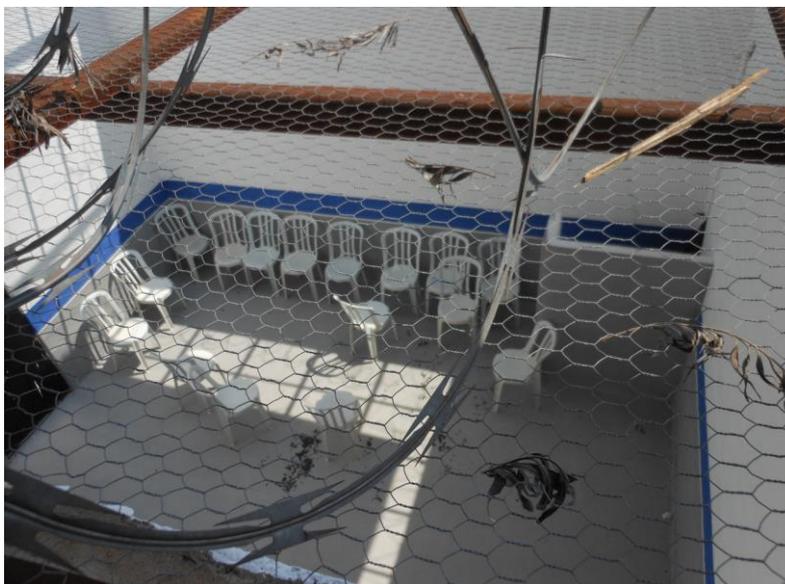
Não foi possível efetuar registro fotográfico do pátio do banho de sol das galerias “A” e “B” pois, no momento da inspeção, estava ocorrendo a visita familiar naquele pátio. Deste modo, colaciona-se a foto do pátio de sol da Galeria “C”:

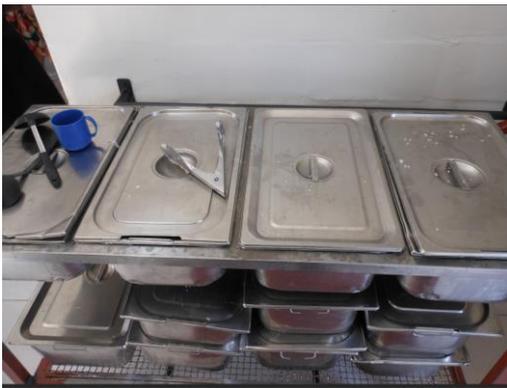
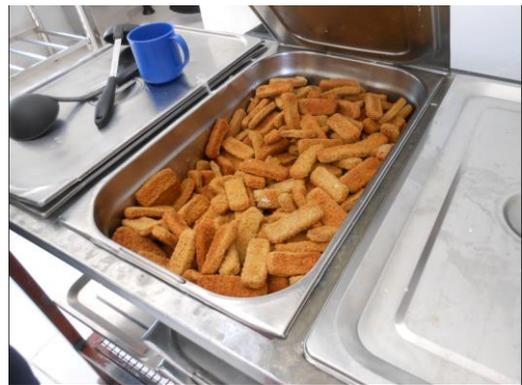
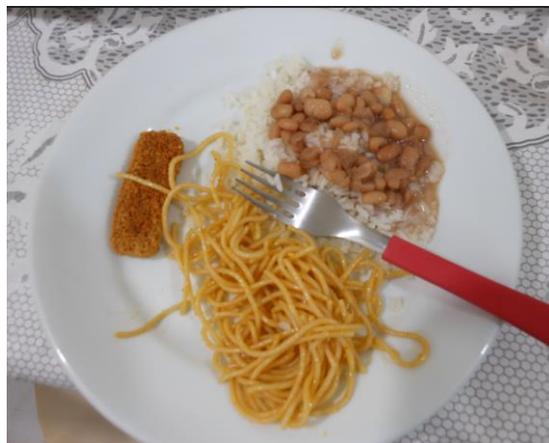
No dia da inspeção, o cardápio era de arroz, feijão, macarrão e nuggets de frango. O Defensor Público experimentou a refeição, sendo certo que a comida tinha boa temperatura e sabor razoável.

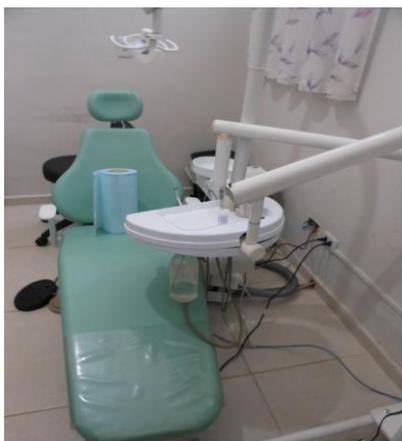
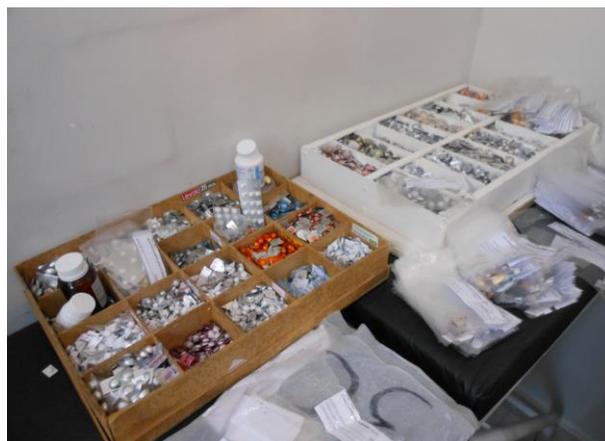
A unidade conta com dentista concursada do DEPPEN, e uma sala estruturada para oferecimento de serviço odontológico.

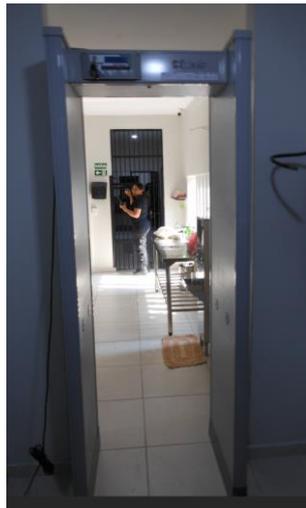
Ante o fato da unidade não possuir *bodyscan*, é realizado o procedimento de revista íntima no(a)s visitantes. A unidade conta com detector de metais.

Verifica-se que a unidade possui câmeras de segurança, bem como detector de metais na entrada da área de segurança, conforme foto exposta no tópico acima.
